MONOGRAFIE MORSKIE

PANCERNIKI KIESZONKOWE cz. 3

DEUTSCHLAND / LÜTZOW, ADMIRAL GRAF SPEE, ADMIRAL SCHEER

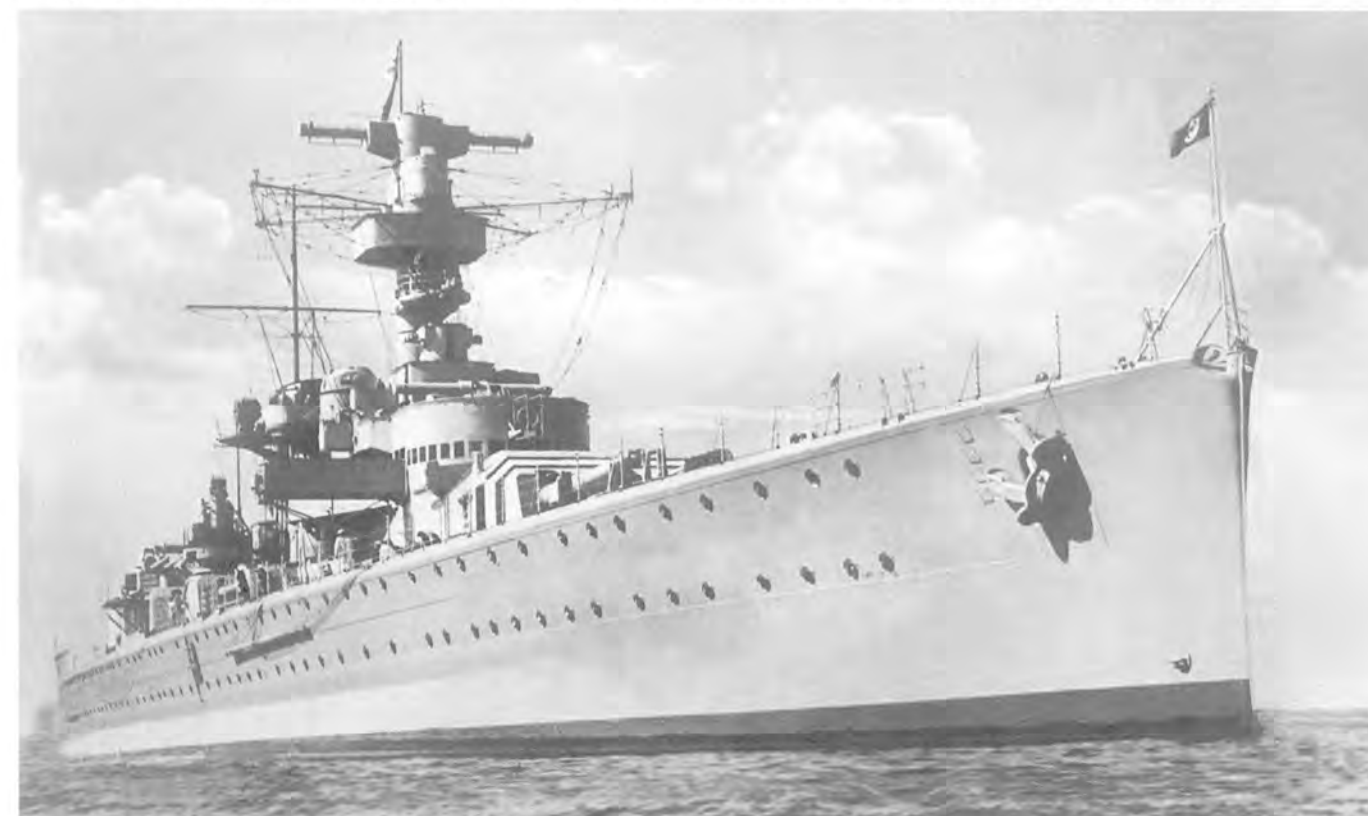
Poniżej: *Deutschland* na wodach hiszpańskich w okresie wojny domowej. Widoczne są charakterystyczne pasy na wieży działowej, jakie nosiły w owym czasie okręty Kriegsmarine operujące w tym rejonie. Herb okrętu na dziobie został wyretuszowany przez cenzurę.

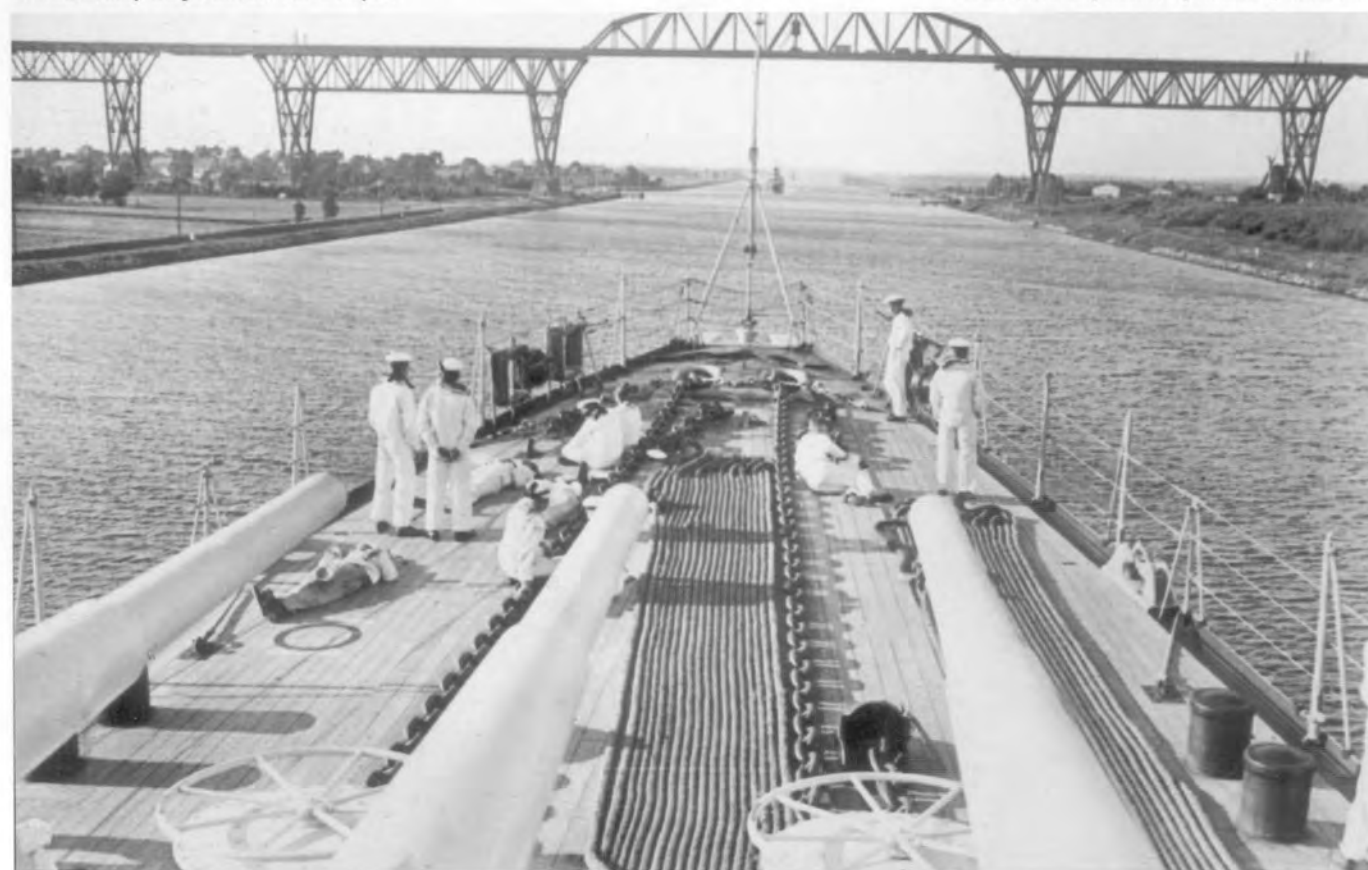
Widok dziobu *Deutschlanda* w połowie lat trzydziestych. Dobrze widoczne są wzorowo składowane cumy na pokładzie dziobowym.

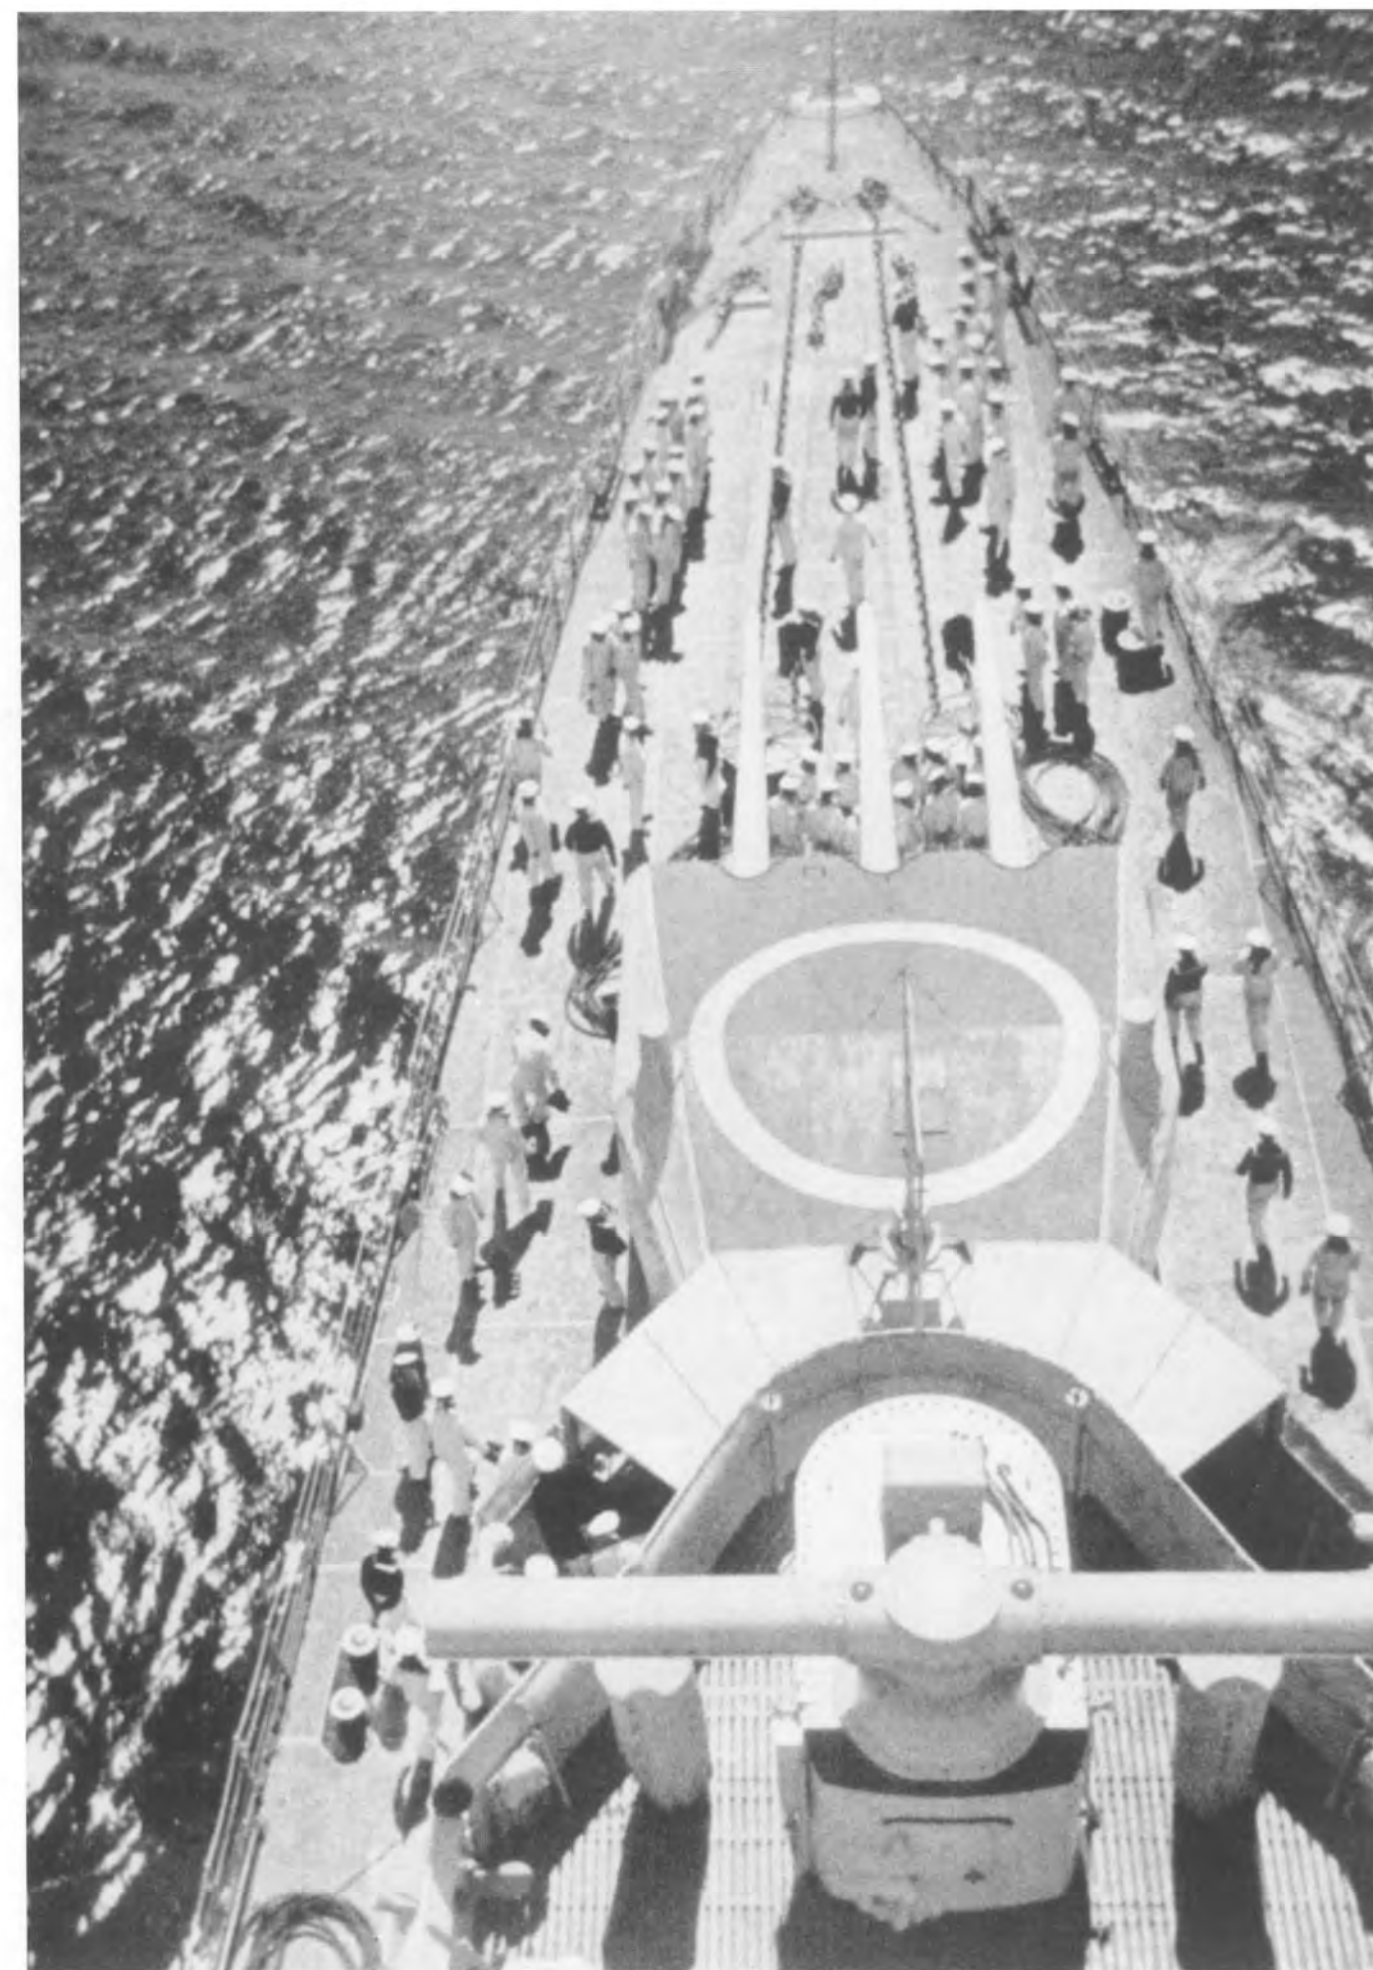
Sąsiednia strona: Część dziobowa *Deutschlanda*. Dach wieży artylerii głównej posiada znak identyfikacyjny dla lotnictwa — na czerwonym tle białe koło. Dobrze widoczne jest dziobowe stanowisko do kierowania strzelaniem artylerii głównej z dalmierzem na szczycie.

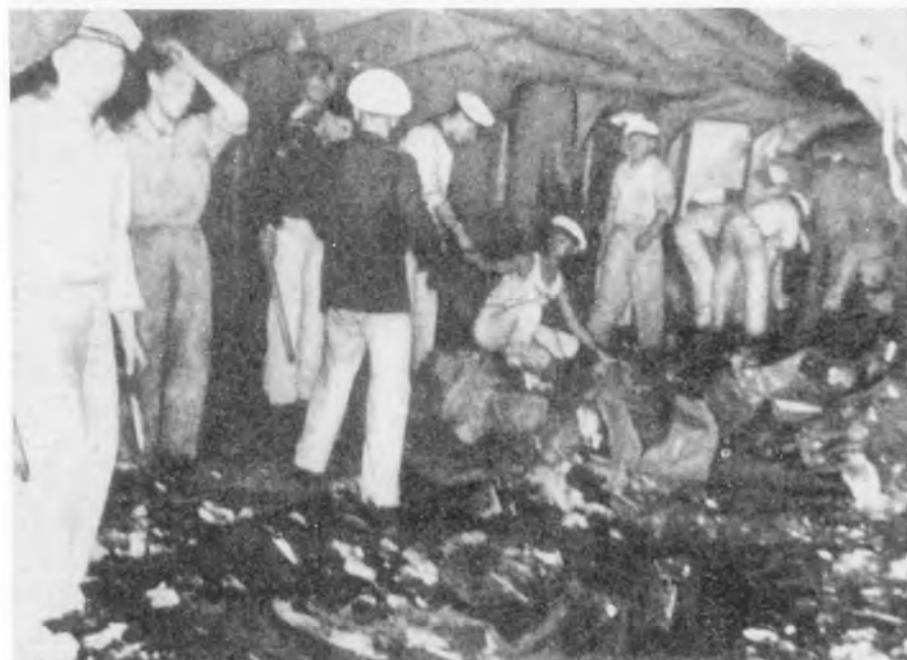
Po lewej: Zdemolowane wnętrza pomieszczenia *Deutschlanda* po trafieniu bombą przez samolot republikański w Ibizie, w maju 1937 roku.

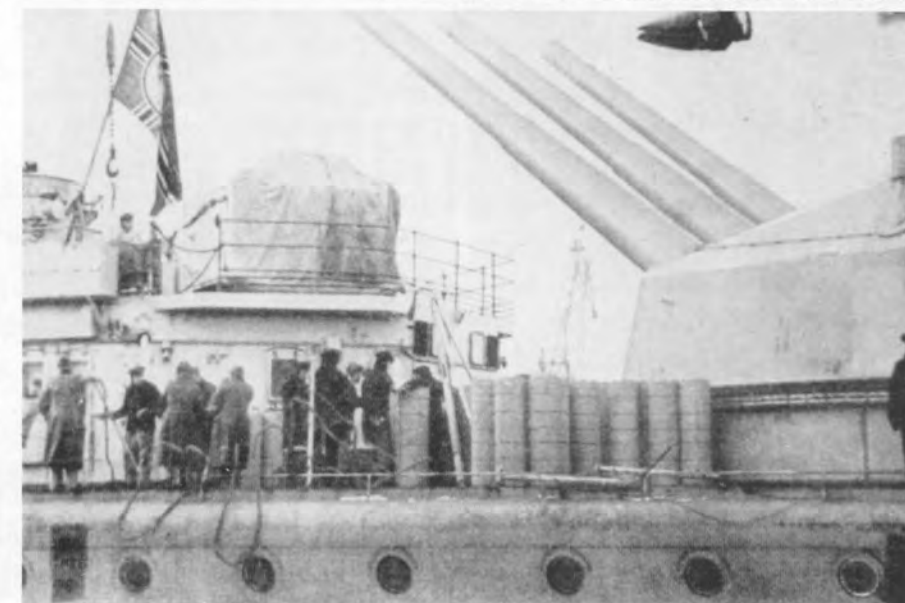
Poniżej: Załadunek pocisków artylerii głównej kalibru 28 cm na pokład *Deutschlanda*. Widoczne są specjalne opaski do podnoszenia pocisków, na których znajdował się uchwyt do zaczepiania na hak stropu.

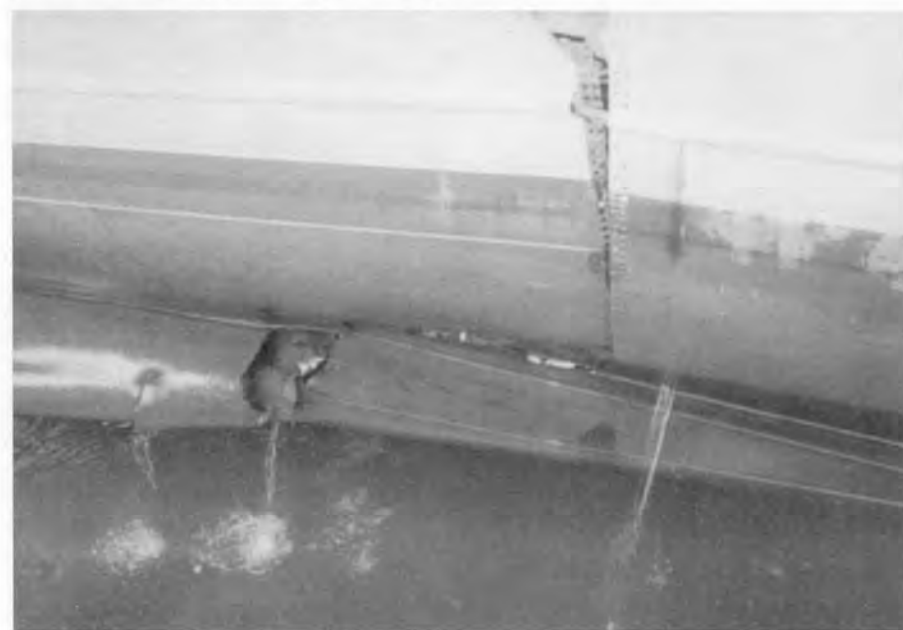
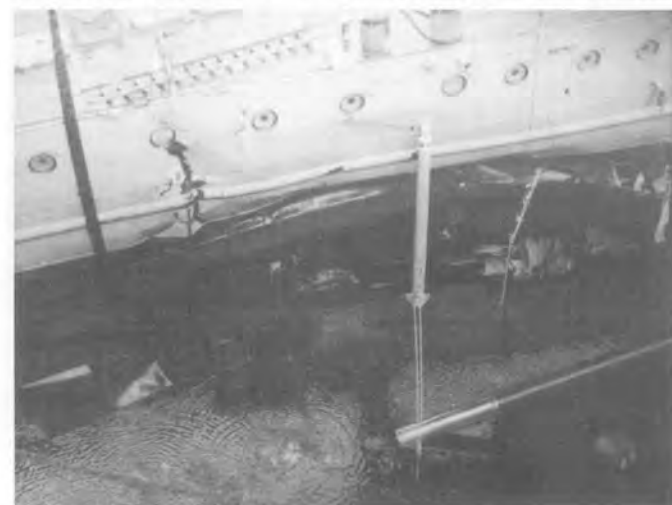
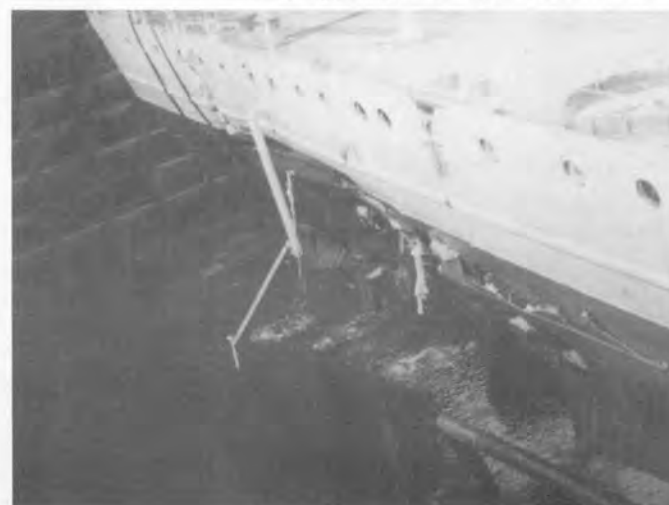
Zdjęcia na tej stronie: Prawie całkowicie odlamana po trafieniu torpedą rufa ciężkiego krążownika *Lützow*. W krótkim czasie po tym trafieniu okręt stracił również ster oraz śruby napędowe, które odpadły na skutek rozszerzającego się pęknięcia części rufowej.

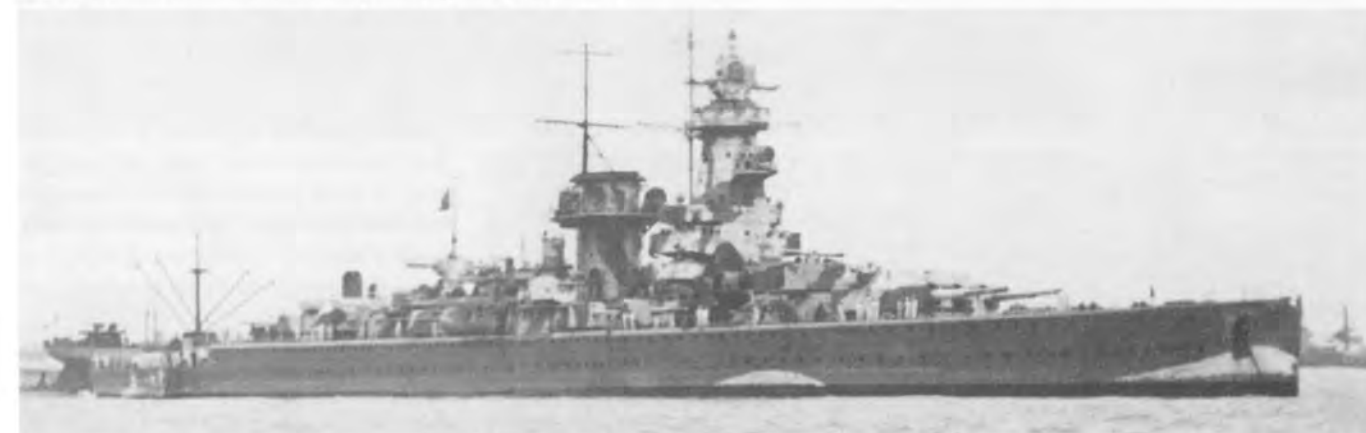
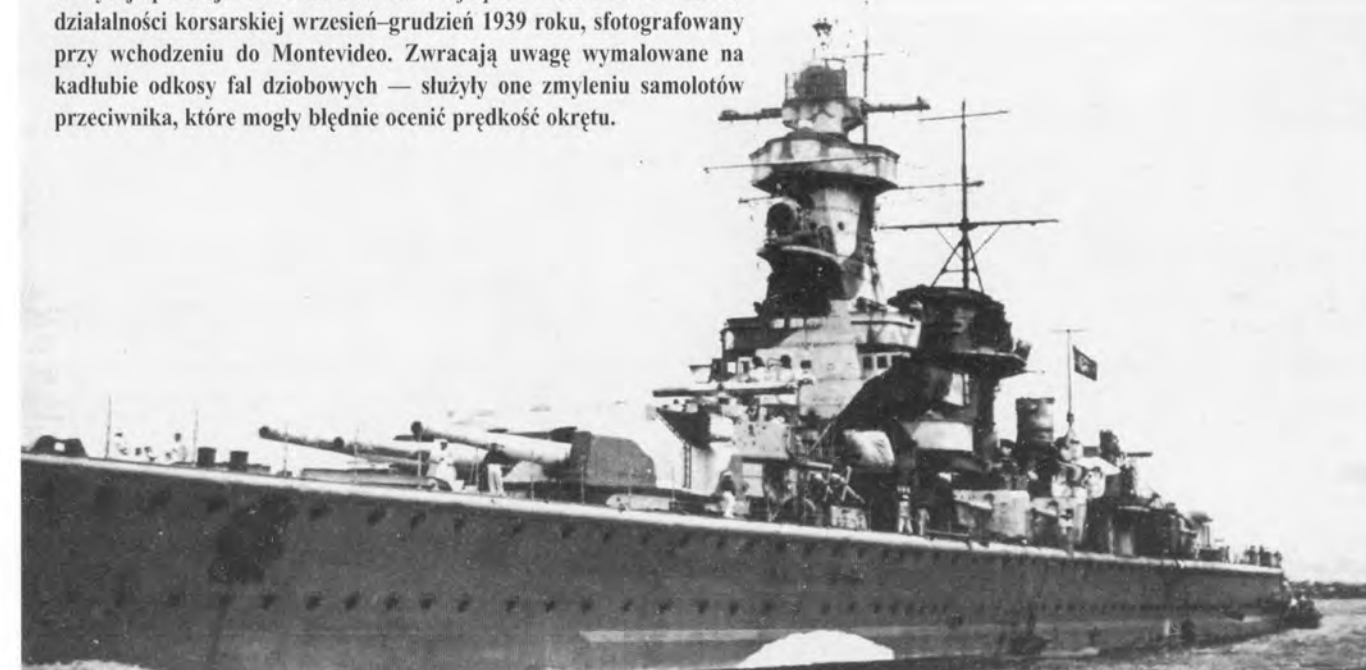
Powyżej i poniżej: Pancernik *Admiral Graf Spee* w kamuflażu w okresie działalności korsarskiej wrzesień–grudzień 1939 roku, sfotografowany przy wchodzeniu do Montevideo. Zwracają uwagę wymalowane na kadłubie odkosy fal dziobowych — służyły one zmyleniu samolotów przeciwnika, które mogły błędnie ocenić prędkość okrętu.

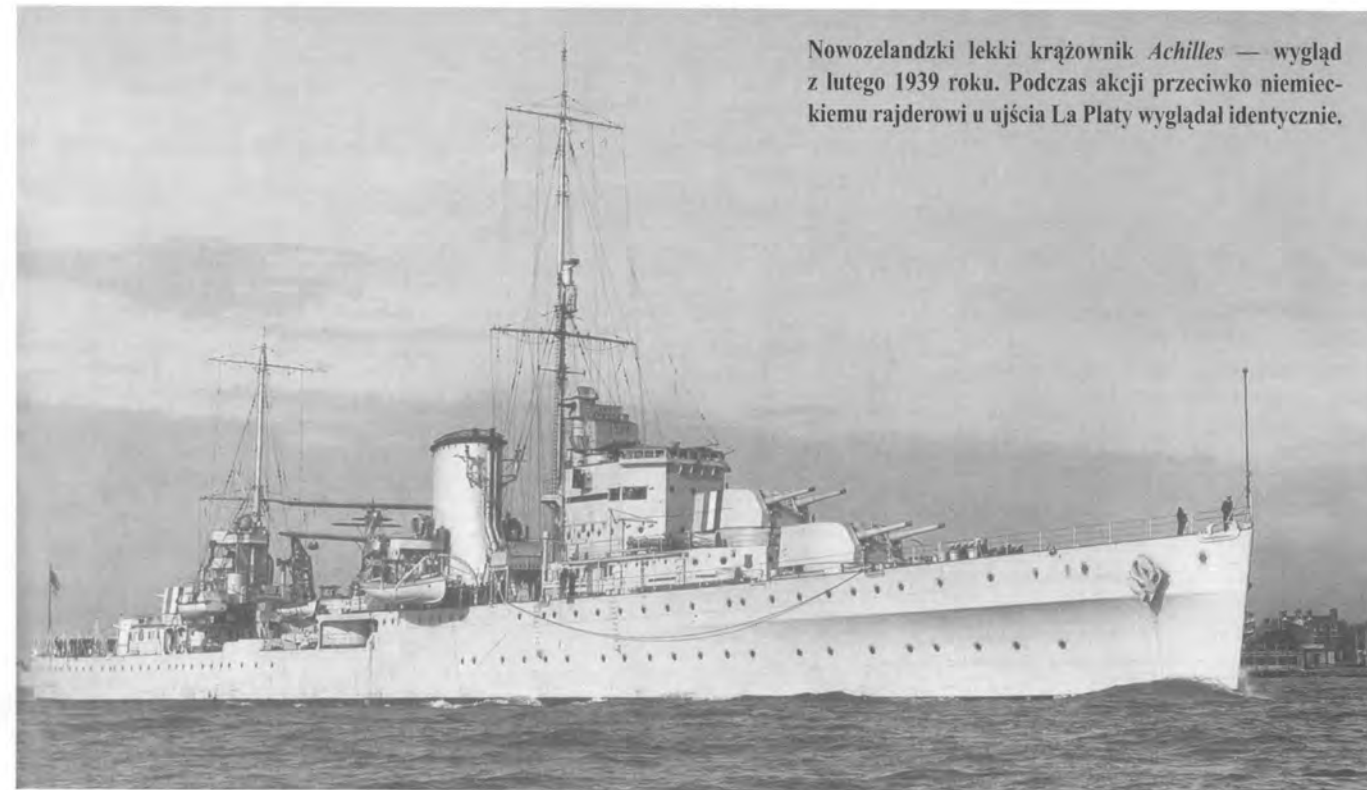
Nowozelandzki lekki krążownik *Achilles* — wygląd z lutego 1939 roku. Podczas akcji przeciwko niemieckiemu rajderowi u ujścia La Platy wyglądał identycznie.

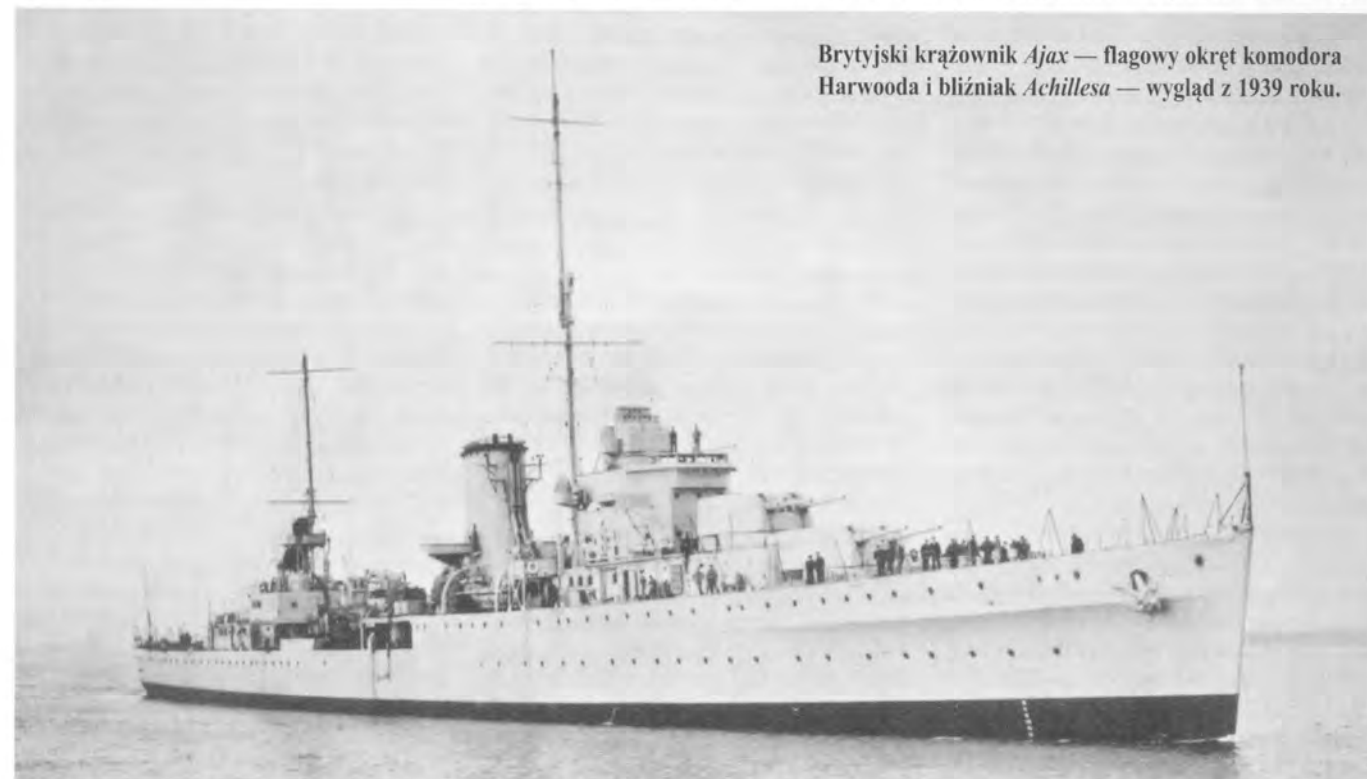
Brytyjski krążownik *Ajaks* — flagowy okręt komodora Harwooda i bliźniak *Achillesa* — wygląd z 1939 roku.

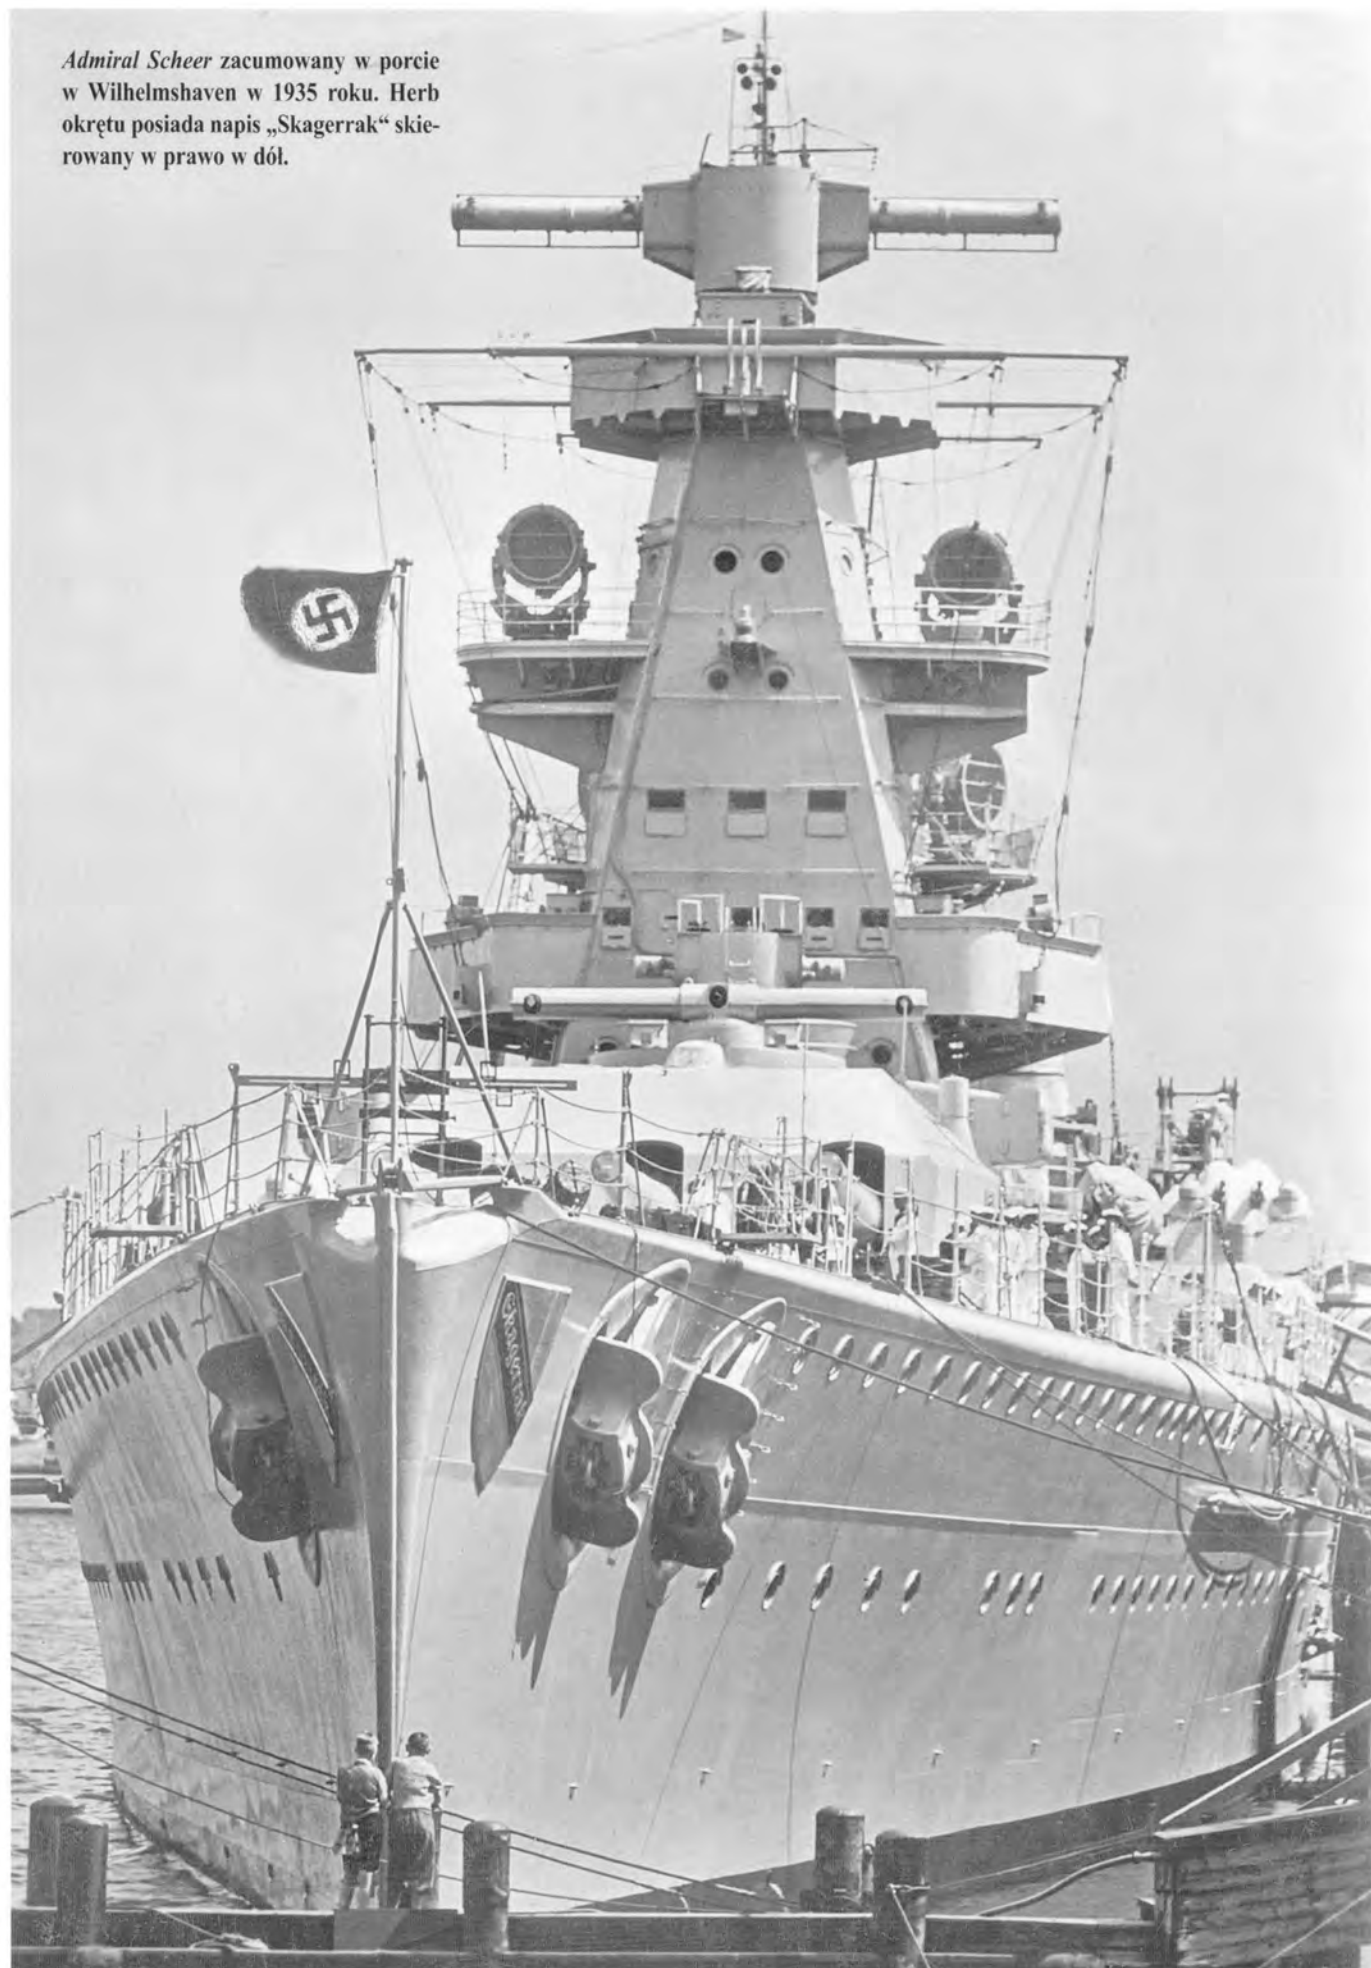
Różnice w strukturze nadbudówek poszczególnych okrętów

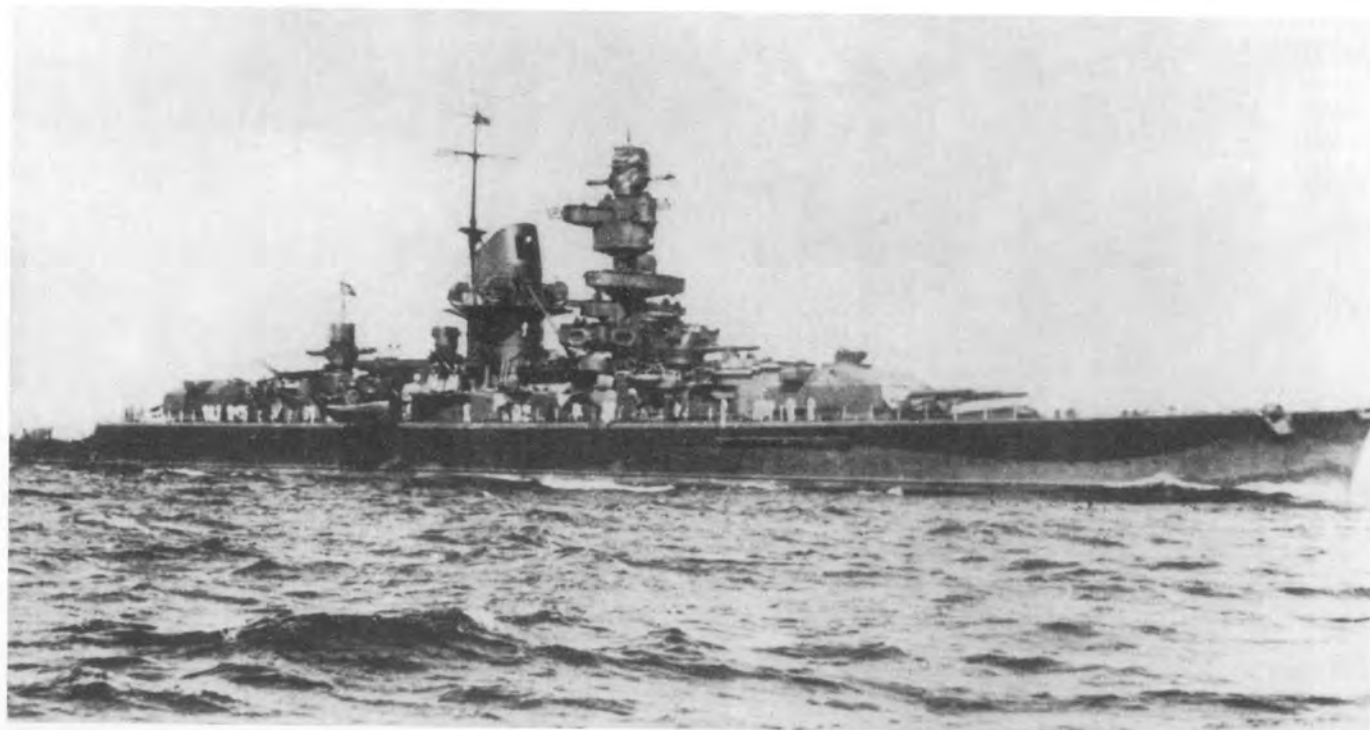
Powyżej: *Admiral Scheer* na Morzu Bałtyckim pod koniec wojny. Widoczna jest charakterystyczna wysoka kapa komina, którą otrzymał w trakcie działań wojennych w 1943 roku. Upodobniła go ona bardziej do siostrzanego *Lützowa*.

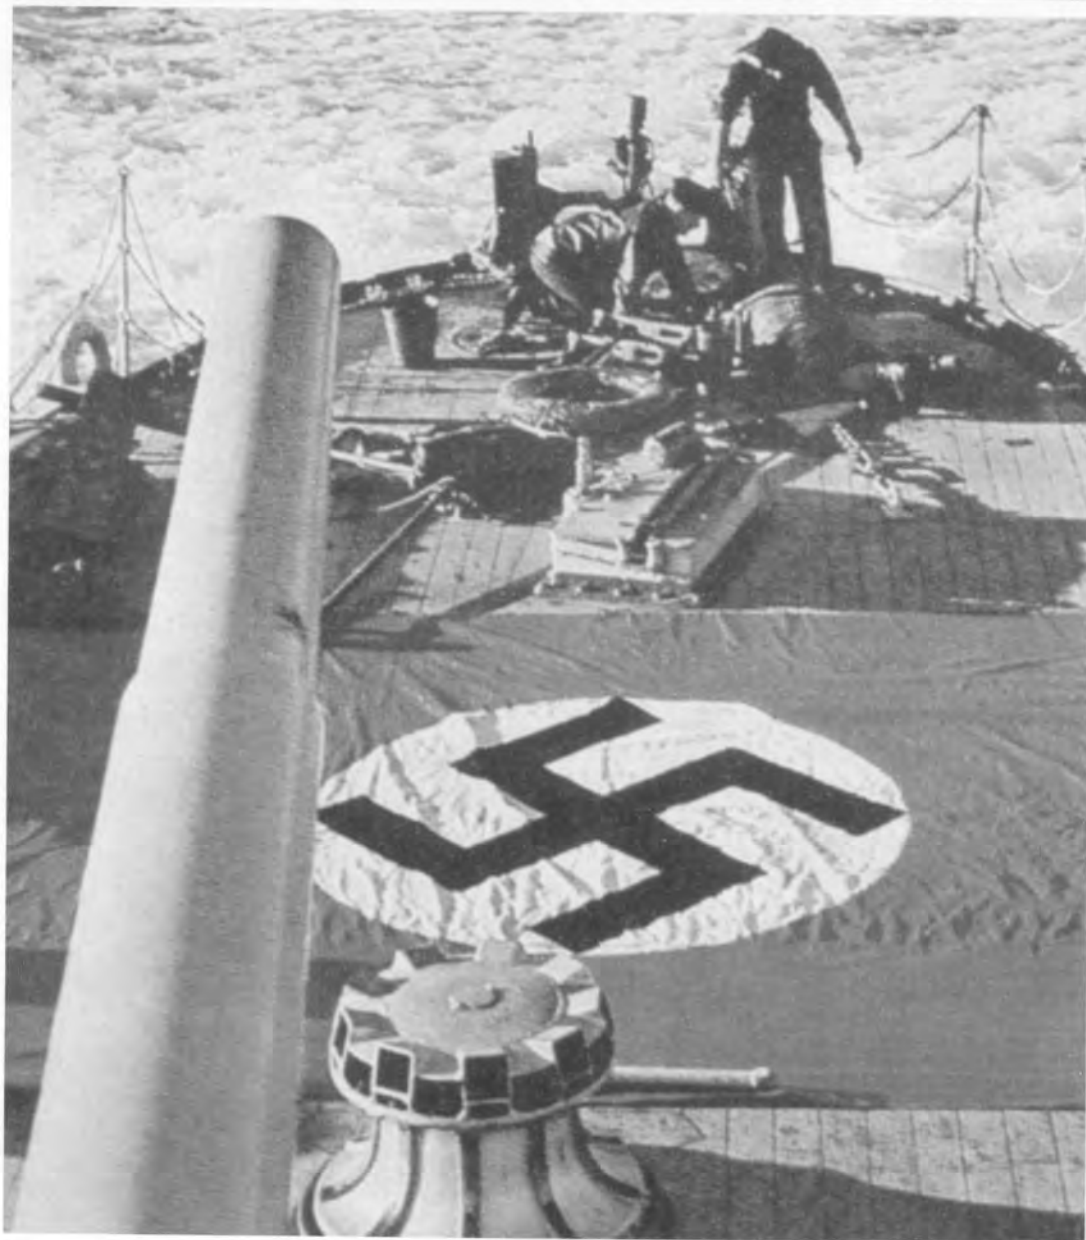
Po lewej: Rufa *Admirala Scheera* z wyłożoną banderą, mającą uchronić okręt przed atakami własnego lotnictwa. Dowodzi to faktu, że okręt nie posiadał takiego znaku identyfikacyjnego, wymalowanego na pokładzie. Widoczny jest kabestan do wciągania rufowej kotwicy z otworami na handzaki, służące do ręcznego wciągania kotwicy. Okręt w tym okresie nie posiadał kotwicy rufowej, o czym świadczy pusta kłuzka i brak łańcucha kotwicznego.

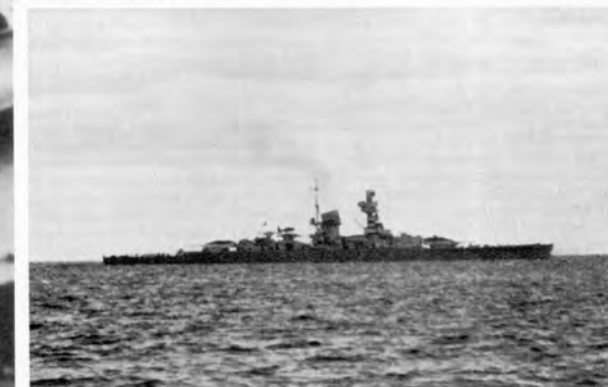
Po lewej: Nadbudówka ciężkiego krążownika *Admiral Scheer* prawdopodobnie podczas pobytu w Swinemünde w lutym 1945 roku. Widoczny jest wygląd struktury nadbudówki w końcowym okresie wojny oraz antena radaru na szczycie.

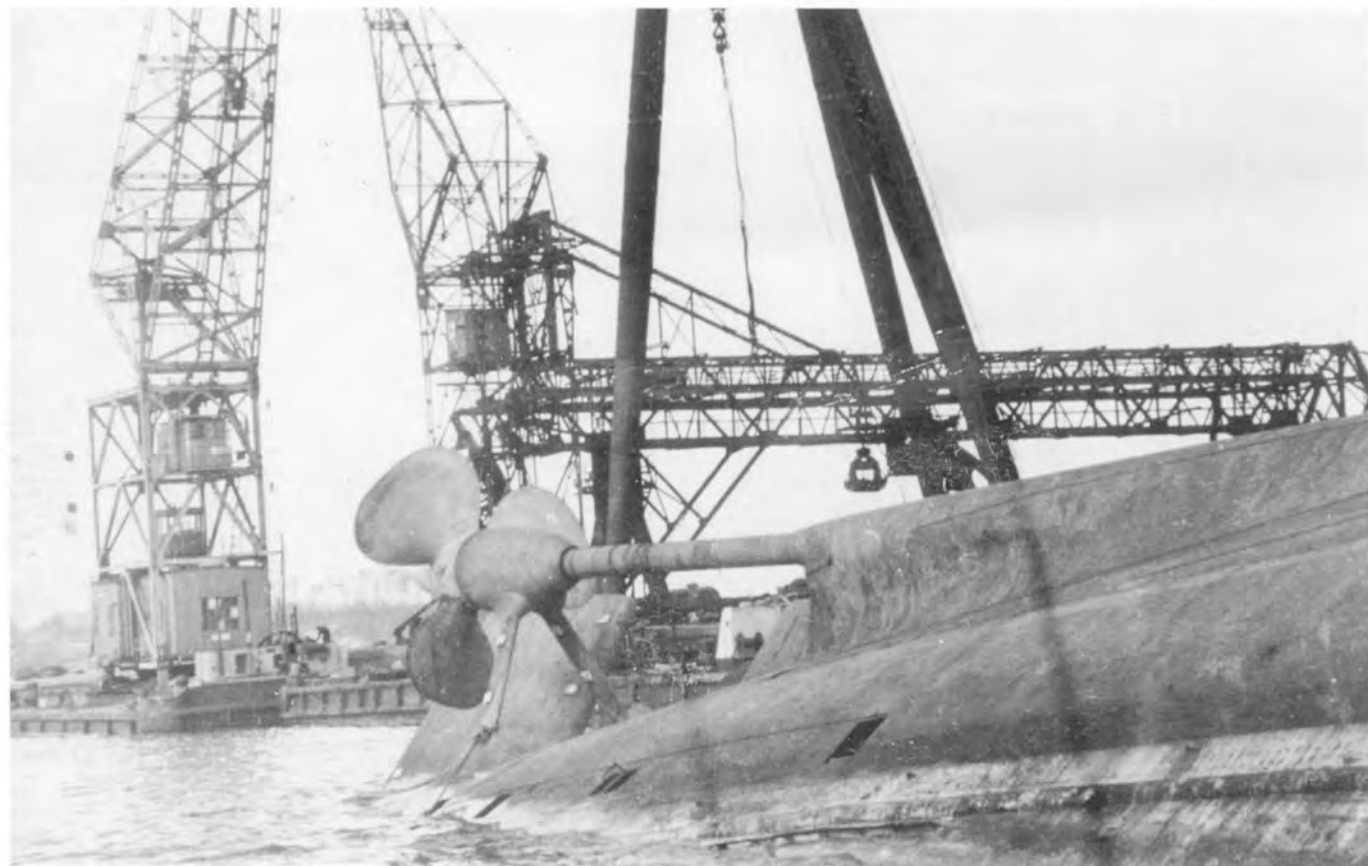
Poniżej: Część rufowa wraku ciężkiego krążownika *Admiral Scheer* podczas złomowania. Dobrze widoczny jest kształt śruby napędowej.

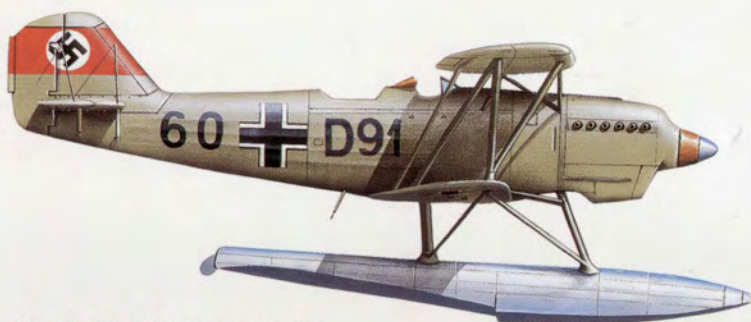
Heinkel He 60 z pancernika
Admiral Scheer, około 1938 roku

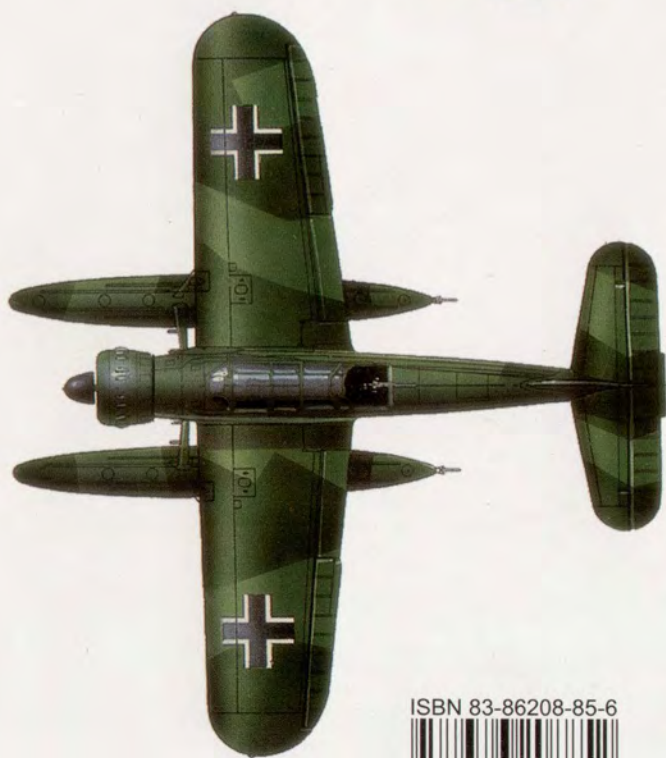
Arado Ar 196 A z pancernika
Admiral Scheer, 1941 rok.
